NUCLEO DE GESTÃO E FORMAÇÃO PROFISSIONAL DO NEOJIBA
PROJETO DE REVITALIZAÇÃO DO PARQUE DO QUEIMADO

**Vol.3 - Levantamento Cadastral, Diagnóstico e Mapeamento de
Danos**

PARQUE DO QUEIMADO

DIAGNÓSTICO E RECOMENDAÇÕES PARA PROJETO DE RESTAURO

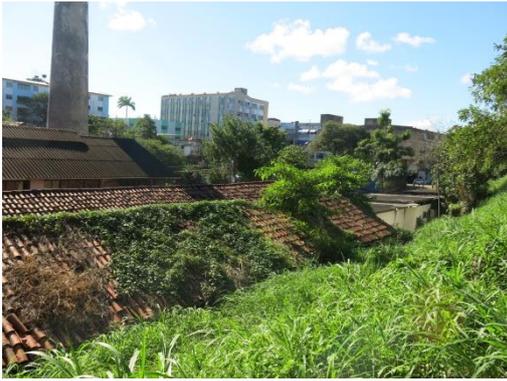
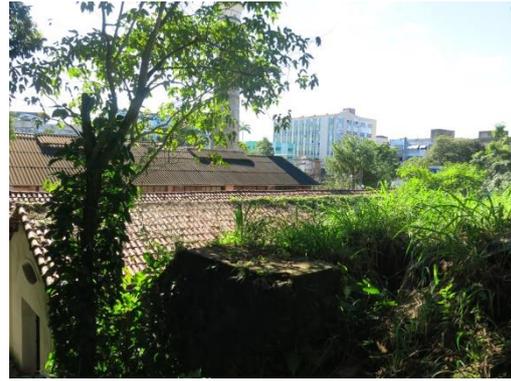
O edifício identificado como número 1, recebe cobertura em telhas cerâmicas, apoiado em estrutura de madeira, cujas tesouras sofrem flexão. Isso pode ser causado pelo grande vão a vencer e o subdimensionamento das peças das tesouras. Para vencer o vão de 7,40m a linha da tesoura deveria ser mais robusta. O edifício de número 2, recebe cobertura em telha de fibrocimento, apoiado em estrutura metálica. Os telhados dos edifícios identificados como 3 e 4, encontra-se bastante danificados, com vegetação por toda extensão e telhas corridas. As tesouras, em madeira, de ambos os galpões, apresentam flexão, necessitando de reforço estrutural. As telhas são cerâmicas, do tipo capa e canal.

Vista do morro encostado ao edifício com vegetação avançando sobre a cobertura e as telhas deslocadas. Ao fundo telhado em fibrocimento da edificação de número 2.

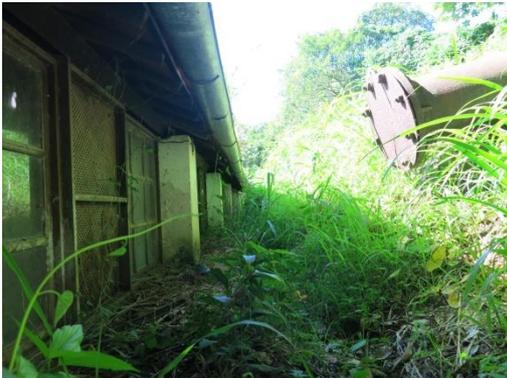
A edificação 4 é colada no morro, sendo possivelmente a parede da edificação a própria contenção do morro, pois não foi possível visualizar outra contenção, em função da quantidade de vegetação existente. A falta de manutenção fez com que a vegetação se espalhasse sobre o telhado, causando danos. É possível ver no interior do edifício, cipós descendo do telhado.

Vista da união entre o morro e a edificação. Não é visível a contenção, nem a existência de calha de drenagem.

6. Confecção de calha de drenagem no muro de contenção do morro, próximo ao edifício identificado como 4;
7. Substituição dos rebocos desagregados, incluindo o reboco da chaminé;
8. Aplicação de reboco de argamassa de saneamento nas paredes internas, até altura aproximada de 1,5m, para que as paredes possam “respirar” e minimizar os efeitos da umidade ascendente e as tensões de cristalização de sais solúveis. A melhor argamassa seria a fabricada pela Bayosan, importada da Alemanha, ou a OBE-500, fabricada pela Vedacit. Em último caso, devido ao custo elevado das argamassas citadas, pode-se usar argamassa de cal, adicionada com pó-cerâmico

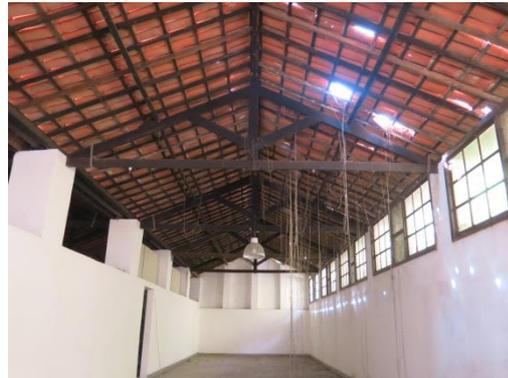
Vista interna da cobertura do edifício 4, com os cipós descendo pelo detalho. Os pontos brancos na foto indicam os locais de deslocamento das telhas.

Devido à falta de manutenção, a vegetação do morro se alastrou pela cobertura das edificações de número 3 e 4 e esta foi deslocando as telhas. No interior dos edifícios é possível ver os cipós da vegetação que se entranharam pela cobertura.

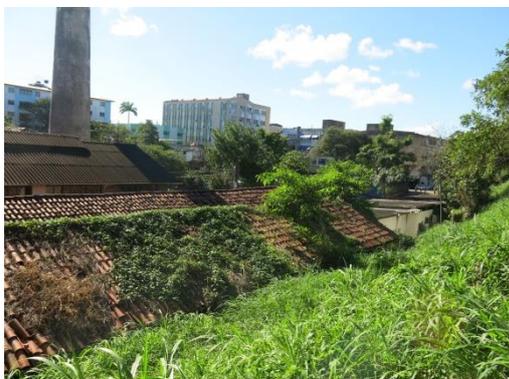
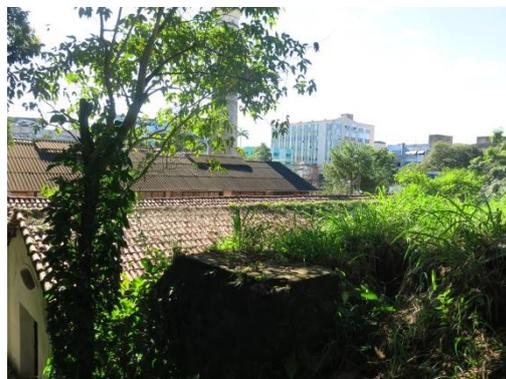
O edifício identificado como número 1, recebe cobertura em telhas cerâmicas, apoiado em estrutura de madeira, cujas tesouras sofrem flexão. Isso pode ser causado pelo grande vão a vencer e o subdimensionamento das peças das tesouras. Para vencer o vão de 7,40m a linha da tesoura deveria ser mais robusta. O edifício de número 2, recebe cobertura em telha de fibrocimento, apoiado em estrutura metálica. Os telhados dos edifícios identificados como 3 e 4, encontra-se bastante danificados, com vegetação por toda extensão e telhas

corridas. As tesouras, em madeira, de ambos os galpões, apresentam flexão, necessitando de reforço estrutural. As telhas são cerâmicas, do tipo capa e canal.

Vista do morro encostado ao edifício com vegetação avançando sobre a cobertura e as telhas deslocadas. Ao fundo telhado em fibrocimento da edificação de número 2.

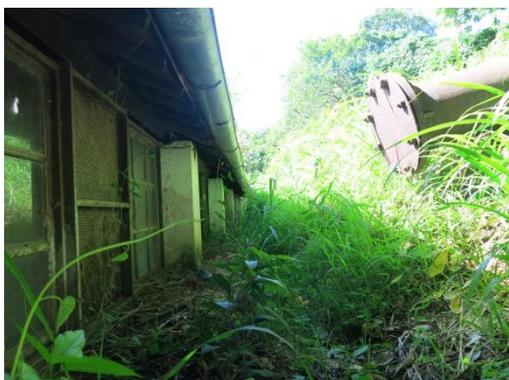
A edificação 4 é colada no morro, sendo possivelmente a parede da edificação a própria contenção do morro, pois não foi possível visualizar outra contenção, em função da quantidade de vegetação existente. A falta de manutenção fez com que a vegetação se espalhasse sobre o telhado, causando diversos danos. É possível ver, no interior do edifício, cipós descendo do telhado.

Vista da união entre o morro e a edificação. Não é visível a contenção, nem a existência de calha de drenagem.

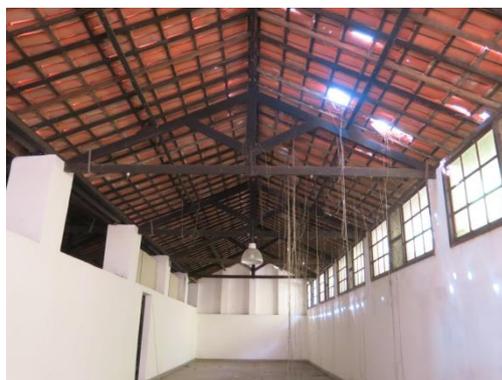
Vista interna da cobertura do edifício 4, com os cipós descendo pelo telhado. Os pontos brancos na foto, indicam os locais de deslocamento das telhas.

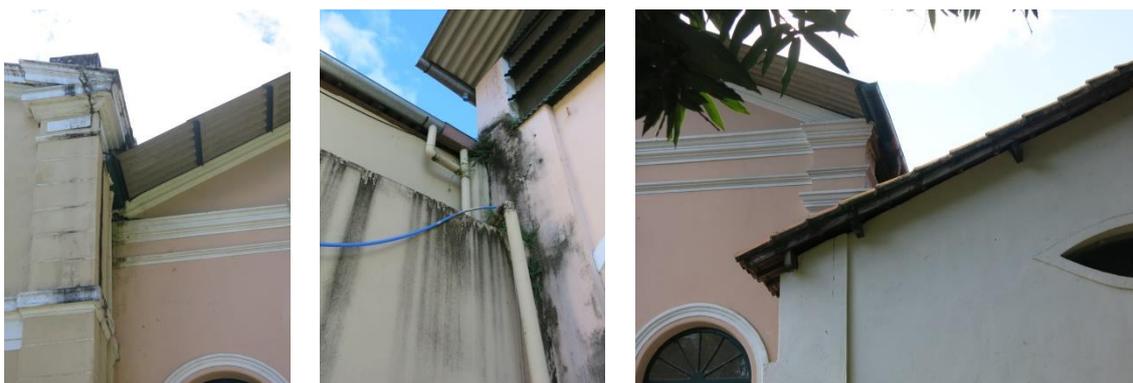
Como os prédios têm paredes geminadas e coberturas independentes, em duas águas, termina por um edifício, no caso o mais alto, jogar suas águas sobre a cobertura do outro. Isto provoca um volume muito grande de água, que às vezes a calha e os condutores não têm condições de drenar, provocando o transbordamento.

Além disso, a proximidade dos edifícios com vegetação de grande porte faz com que as folhas secas se depositem nos telhados, escorram até as calhas e entupam os condutores, provocando vazamentos.

Jogo de telhados superpostos, calhas e condutores de águas pluviais.

1. Sondagem no terreno com objetivo de identificar o nível do lençol freático;
2. Os passeios deverão ter caimento para a rua evitando acúmulo de água;
3. Drenagem das águas pluviais, evitando acúmulo de água nas partes inferiores das paredes;
4. Aumento na dimensão das calhas de águas pluviais, assim como na dimensão dos condutores;
5. Proteção com tela da parte superior das calhas, com objetivo de evitar a caídas de folhas secas e outros materiais, que possam vir a causar entupimento;

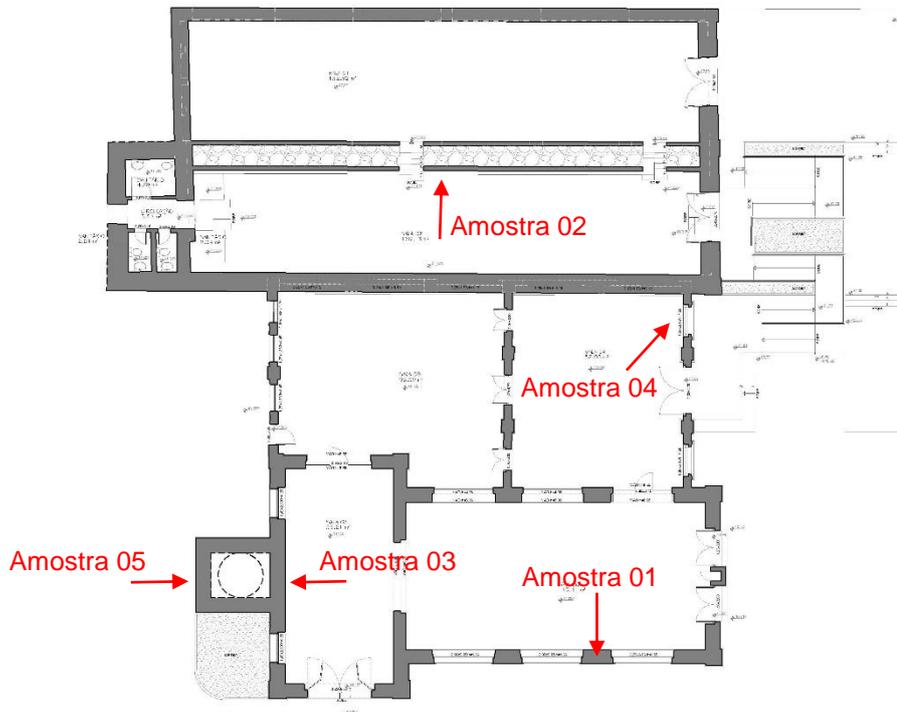
Indicação das amostras e descrição das amostras de acordo com o laudo

Com as amostras obtidas de argamassas foram realizados ensaios em laboratório especializado, sendo identificados, nas paredes dos edifícios, a presença dos sais cloreto, sulfatos e nitratos.

Como era de se esperar em todas as amostras foi encontrado uma grande concentração de sais de cloreto, justificado pela proximidade com o mar, já que a Cidade de Salvador é litorânea e possui forte influência do aerossol. Isso pode ser ocasionado, também, pelos materiais de construção contaminados, especialmente, a areia.

Os sais de sulfato, cuja origem está relacionada à proximidade com o solo, ou a presença do cimento, foram encontrados nas edificações de número 1 e 3, justificável pelas diversas intervenções com argamassa de cimento que devem ter ocorrido ao longo dos anos. Verificou-se, também, a presença de sais de nitrato, cuja origem é orgânica devido a vazamentos de tubulação ou excrementos de animais, também justificável pelo excesso de pombos na edificação, e proveniente também do solo.

Amostra 01	Parede do auditório
Amostra 02	Parede do galpão 1
Amostra 03	Parede palco
Amostra 04	Sala 02 – 1ª e 2ª camada
Amostra 05	Parede externa da Chaminé

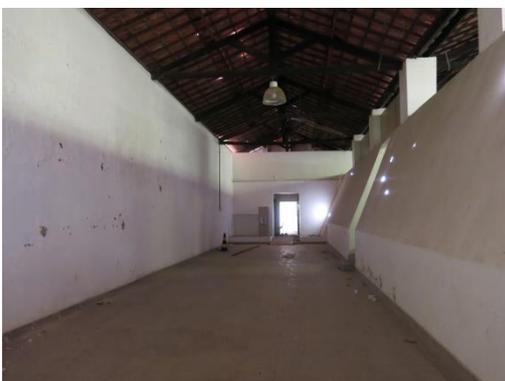
Desagregação do reboco em função da presença de água e sais

Pelos resultados obtidos observou-se que as argamassas utilizadas nos edifícios são muito fracas, ou seja, tem baixo teor de ligante (cal e/ou cimento). Em média o traço está entre 1:6 a 1:8. A pouca quantidade de ligante, somada à presença de sais, contribui para a desagregação do reboco.

O reboco deverá ser substituído em toda a edificação até a altura de 1,50m, nas paredes internas e externas, pela argamassa especificada no item de recomendações. Nas paredes onde a altura da desagregação do reboco for superior à altura de 1,50m – normalmente aquelas que estão com problemas de umidade decorrentes de infiltração da calha – este também deverá ser substituído.

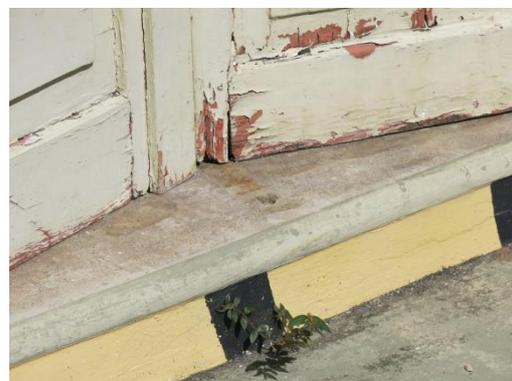
As esquadrais, são em madeira e vidro e, na sua maioria, encontram-se bem conservadas, em pleno funcionamento, exceto uma porta lateral que dá acesso ao prédio identificado como 1, que se encontra empenada.

Danos na porta de acesso provocado pela presença da água e do sol.

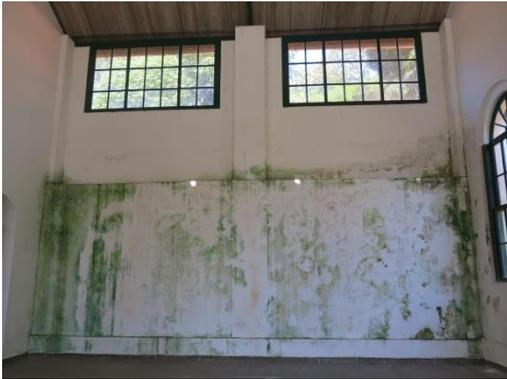
os sais, que foram carregados pela água, na forma dissolvida, começam a se cristalizar e causar tensões internas ou aflorar na alvenaria em forma de eflorescência. A presença da água também cria um ambiente propício para o desenvolvimento de microrganismos como mofo e fungo e estes geralmente se manifestam deixando a parede com a cor escura ou esverdeada.

Presença de biofilme. Observar a altura da mancha, que coincide com a altura da calha no exterior.

9. Lavagem das paredes que estão impregnadas com microrganismos, com água, sabão neutro e biocida, a fim de eliminar os mesmos.
10. Aplicação de pintura de acabamento de base mineral, obedecendo as especificações do fabricante;
11. Impermeabilização com manta a quente na parte superior das cornijas (topos das alvenarias), antes de receberem o madeiramento do telhado.

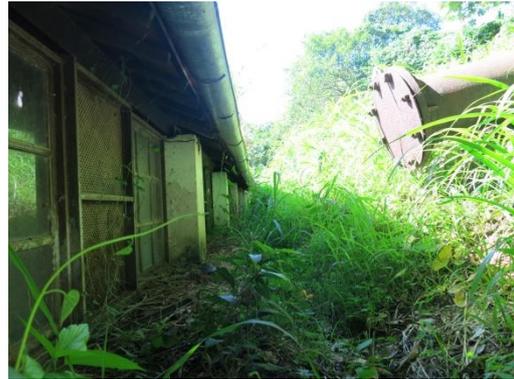
União entre o morro e a edificação de numero 4. Vegetação invadindo a edificação.
