NUCLEO DE GESTÃO E FORMAÇÃO PROFISSIONAL DO NEOJIBA
PROJETO DE REVITALIZAÇÃO DO PARQUE DO QUEIMADO

**Vol.3 - Levantamento Cadastral, Diagnóstico e Mapeamento de
Danos**

PARQUE DO QUEIMADO

DIAGNÓSTICO E RECOMENDAÇÕES PARA PROJETO DE RESTAURO

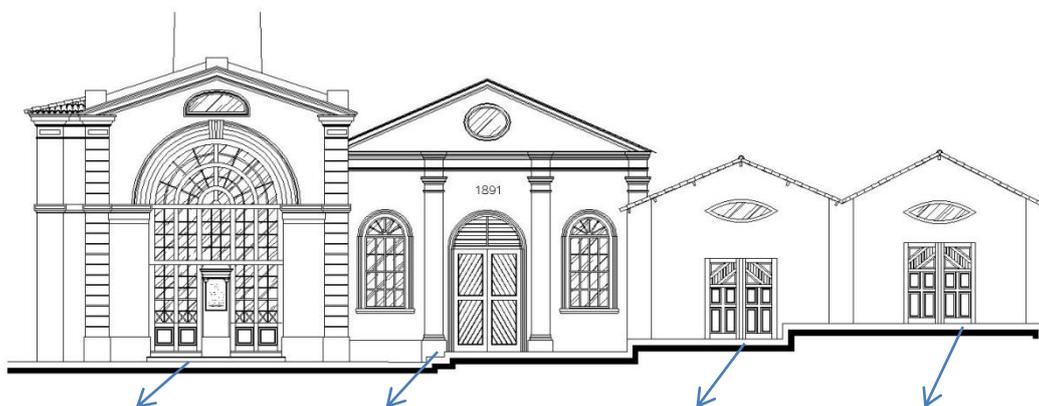
Trata-se de quatro edificações praticamente geminadas. Duas destas edificações são mais antigas, uma datada de 1859 e a outra 1891, e duas construções mais recentes, compostas por um único vão cada uma.

O edifício identificado como número 1, recebe cobertura em telhas cerâmicas, apoiado em estrutura de madeira, cujas tesouras sofrem flexão. Isso pode ser causado pelo grande vão a vencer e o subdimensionamento das peças das tesouras. Para vencer o vão de 7,40m a linha da tesoura deveria ser mais robusta. O edifício de número 2, recebe cobertura em telha de fibrocimento, apoiado em estrutura metálica. Os telhados dos edifícios identificados como 3 e 4, encontra-se bastante danificados, com vegetação por toda extensão e telhas corridas. As tesouras, em madeira, de ambos os galpões, apresentam flexão, necessitando de reforço estrutural. As telhas são cerâmicas, do tipo capa e canal.
